OMAKOTITALON KUNTOTARKASTUS JA
KORJAUSEHDOTUKSET

Opinnäytetyö
Huhtikuu 2016

Single-Family House Condition Inspection

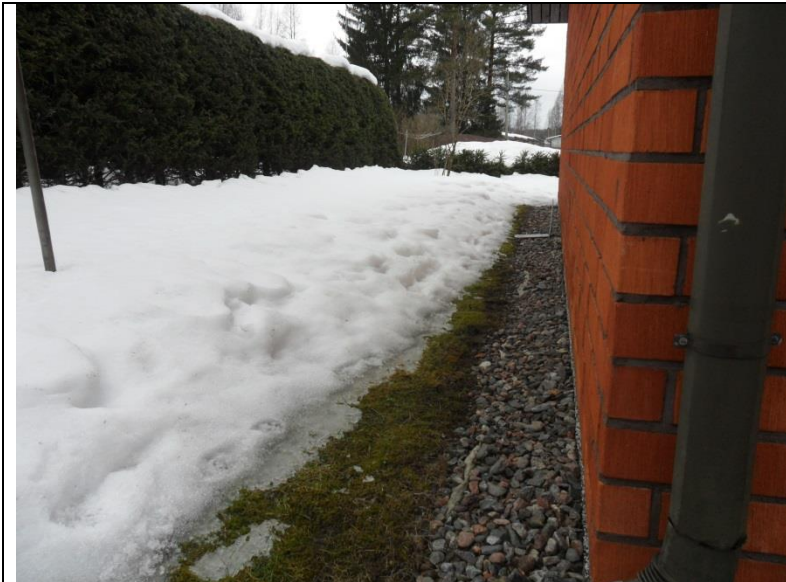
Havainnot	<ul style="list-style-type: none"> maalattujen sokkeleiden pinta on rapautunut etelä ja itä seinustalla, muuten sokkelissa ei havaittu painumia tai suurempia halkeamia. Rapautumia on joskus korjattu. sokkelin ulkopinnassa ei havaittu vedeneristettä. sokkelin ulkopuolella on routaeristeitä Maanpinnan kaltevuudet melko vähäiset rakennuksen ympärillä.. Pesu-, WC - ja sauna tilan lattiassa laatoitus, alapohja rakennetta ei pystynyt tutkimaan Keittiön tiskipöydän kaapin alla lattia kärsinyt kosteudesta, syytä ei pystynyt selvittämään. Kellarin lattialaatan alla ei lämmöneristeitä ja kellariin nousee sulamisvettä (riskirakenne), mös rankkasateiden aikaan maakellariin nousee vettä.
® Riskihavainnot	<ul style="list-style-type: none"> Maakellariin nousee sulamisvettä
Toimenpidesuositus	<ul style="list-style-type: none"> Salaojien kunnostaminen/teko, maanpinnan kallistusten teko 1:20 vähintään 3 metrin matkalle ja korkeus > 30 cm maanpinnan ja tiiliverhouksen välillä (RakMk C2). Alapohjarakenteiden tarkempi tutkimus, jotta selviää jatkossa tehtävien toimenpiteiden laajuus. Sokkelin rapautumien korjaus.

Kuva 1, Maanpinnankallistus

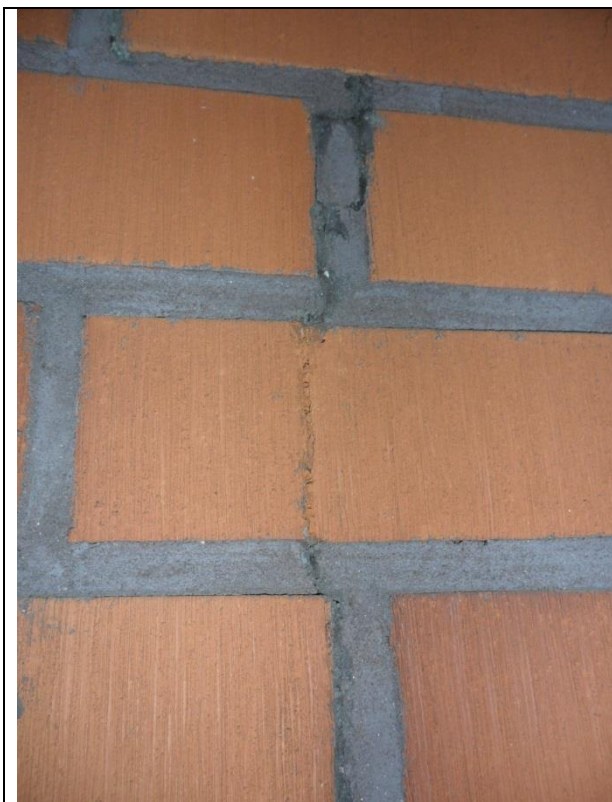
Kohteen julkisivu oli kohtalaisen hyvässä kunnossa, paikoittain oli havaittavissa tiilien halkeamisia ja laastin rapautumista (Liite 3, kuva 2,4,5,6). Pahin tiilien halkeama oli autotallin oven nurkasta lähtevä halkeama. Halkeama ulottui räystäsrajaan asti. Toinen halkeama havaittiin itäpuolella pohjoisnurkassa, josta sokkelista asti oli halkeama räystäslautoihin asti. Halkeama ulottuu suorana ylös muurauksissa ja tiilessä. Arvio tästä on, että perustukset ovat painuneet, jonka vuoksi tiiliverhous on päässyt halkeamaan. Joitakin muurauksen halkeamia ja rapautumia oli korjattu pintapuolisesti. Paikkaamattomissa halkeamissa on mahdollista, että sadevesi pääsee sisälle tuuletusväliin halkeaman läpi.

Kuva 2, Tiilen halkeama (autotallinoven yläpuolella)

Toimenpide suositukset	<ul style="list-style-type: none">• Julkisivuverhouksen tuuletusraon lisätarkastelu rajaa mahdolliset korjaustoimenpiteet. Tuuletus rako aukaisu kahdesta kohtaa ja tuuletusrako on auki ja puhdas. Paikoittain vähäistä laastin valumisia, ei toimenpiteitä. Haljenneiden julkisivutiilien halkeilun syyn selvittäminen ja uusien tiilien vaihto.• Autotallin lisälämpöeristäminen.• Uudet rakenteet tehtävä nykyisiä määräyksiä noudattaen.• Ilmanvaihto uusittava.• Kosteuden aiheuttama kasvusto julkisivutiiliessä poistettava tai tiilienvaihto ja kosteussuojaus.
-----------------------------------	----------------------------------------------------------------------------------------------------------------------------------------------------------------------------------------------------------------------------------------------------------------------------------------------------------------------------------------------------------------------------------------------------------------------------------------------------------------------------------------------------------------------------------------------------------------------------------------------------------------------------

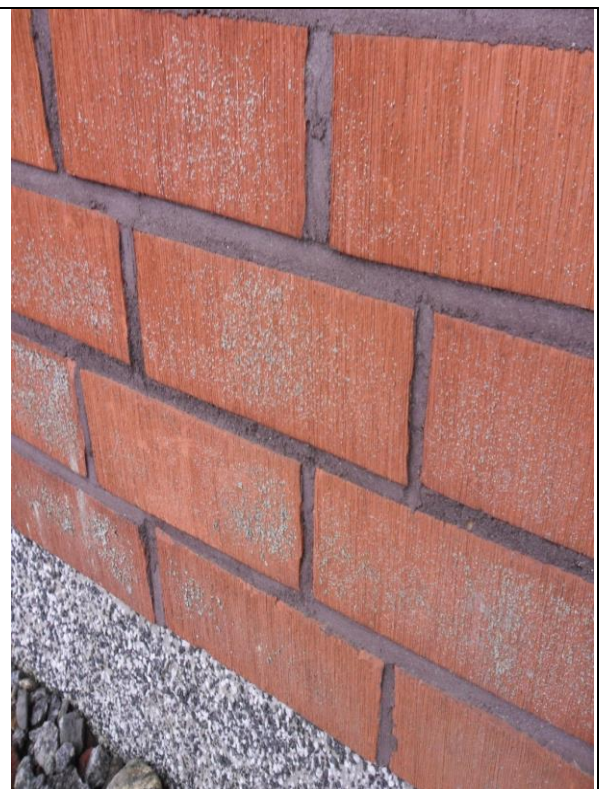
Kuva 3, Kosteuden aiheuttamaa kasvustoa tiiliverhoilussa

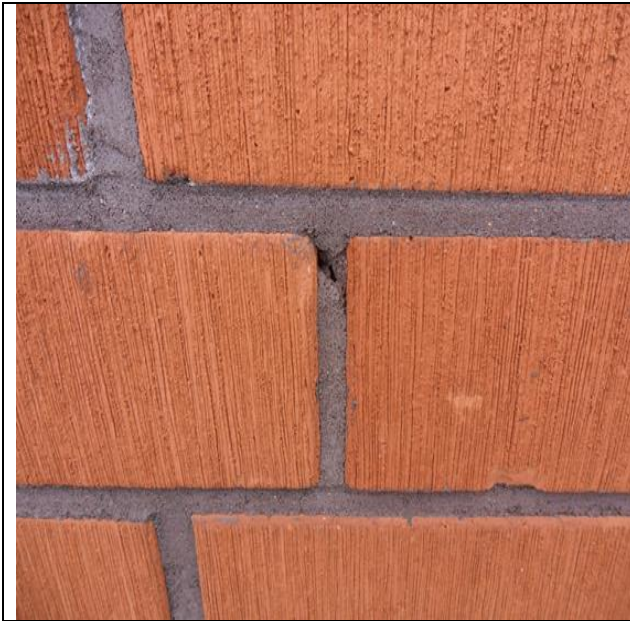
**Kuva 4, Betonin halkeaminen ja rapautuminen**

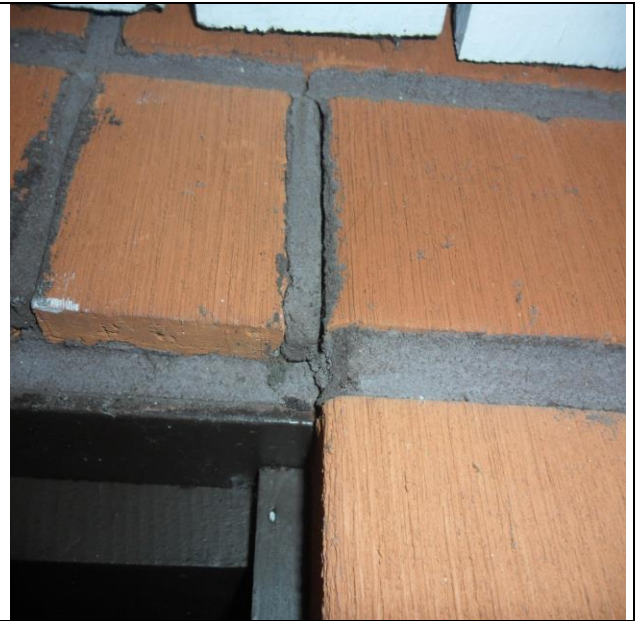
**Kuva 5, Betonin halkeaminen ja rapautuminen**

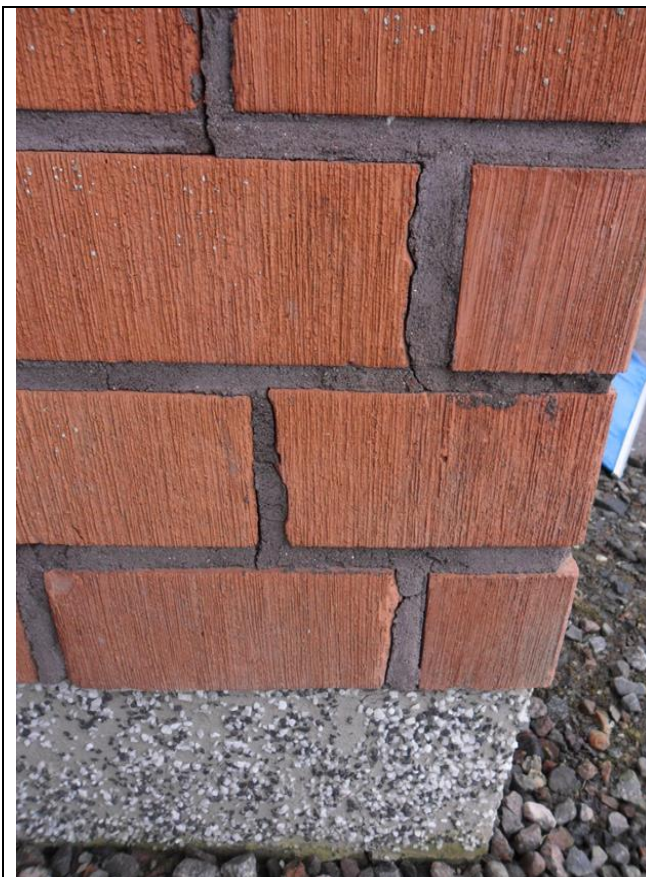
**Kuva 6, Betonin halkeaminen ja rapautuminen**

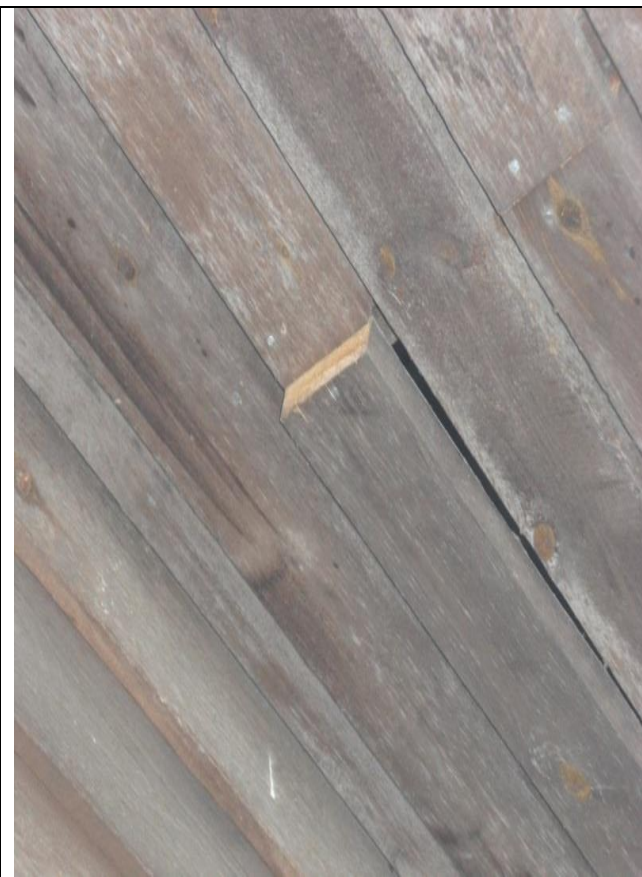
**Kuva 7, Räystäslaudoituksen irtoaminen ja maali-
pinnan kuluminen**

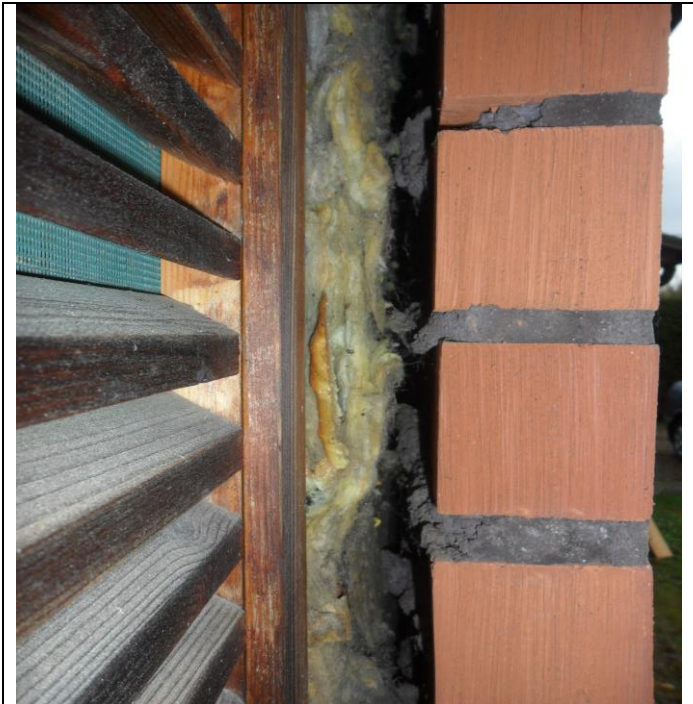
Kuva 8, Tuuletusrako auki, vähäisiä laastin valumisia

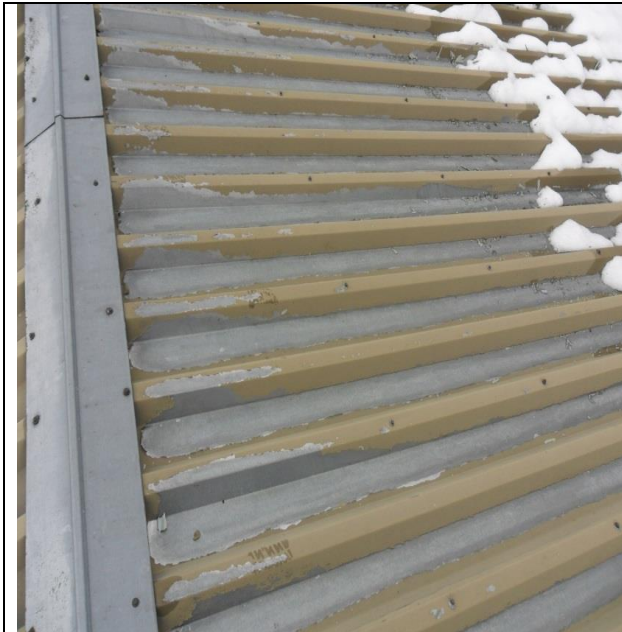
**Kuva 9, Katteen maalipinnan hilseily**

Havainnot	<ul style="list-style-type: none"> • Katossa on maalattu profiilipeltikate. • Katteen maalipinta hilseillyt lähes kokonaan pois. • Paikoin löytyy ruostetta katteesta. • Ilmanvaihtokanavienhatsuissa ruostetta. • Piipunsuojapelti ruosteessa, savupiipusta puuttuu suojahattu. • Katossa mahdollinen vuoto, josta syntynyt yläpohjaan kosteus/lahovahinko • Kateruuveja irronnut, jonka takia katossa reikiä. • Savuhormit hyvässä kunnossa ja nuohottu
Toimenpide suositus	<ul style="list-style-type: none"> • Katteen uusiminen tai maalaus. • Ilmanvaihtokanavienhattujen uusiminen. • Piipunpeltien uusiminen ja piipunhatun asentaminen. • Vuotokohdan/reikien etsiminen ja paikkaus. • Kattopohjan tuuletuksen varmistaminen.

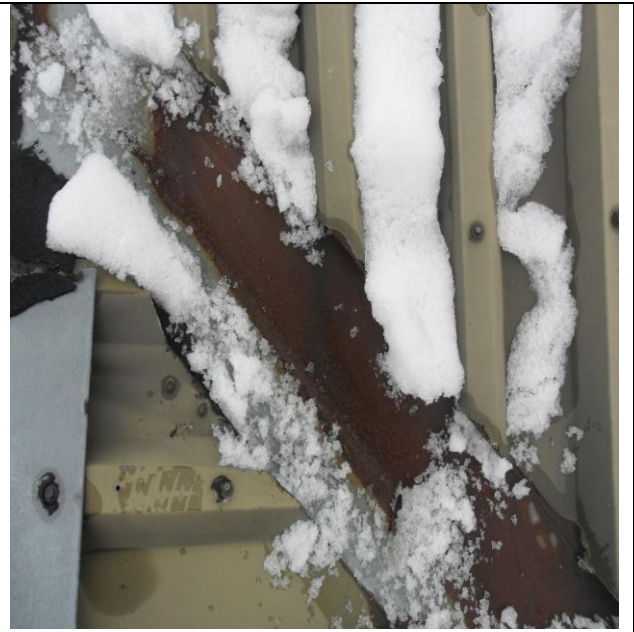
**Kuva 10, Ruostetta katteessa**

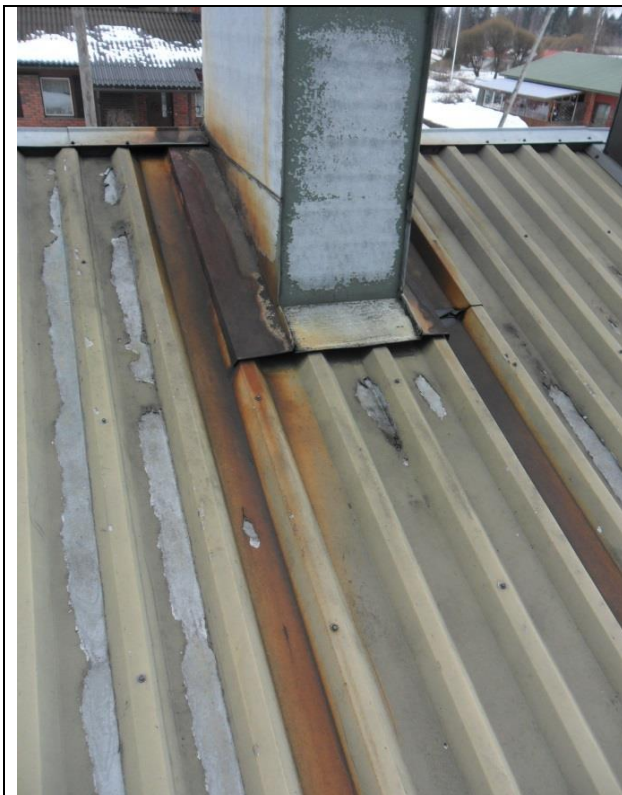
**Kuva 11, Savupiipun suojapeltien ruostuminen ja maalin hilseily**

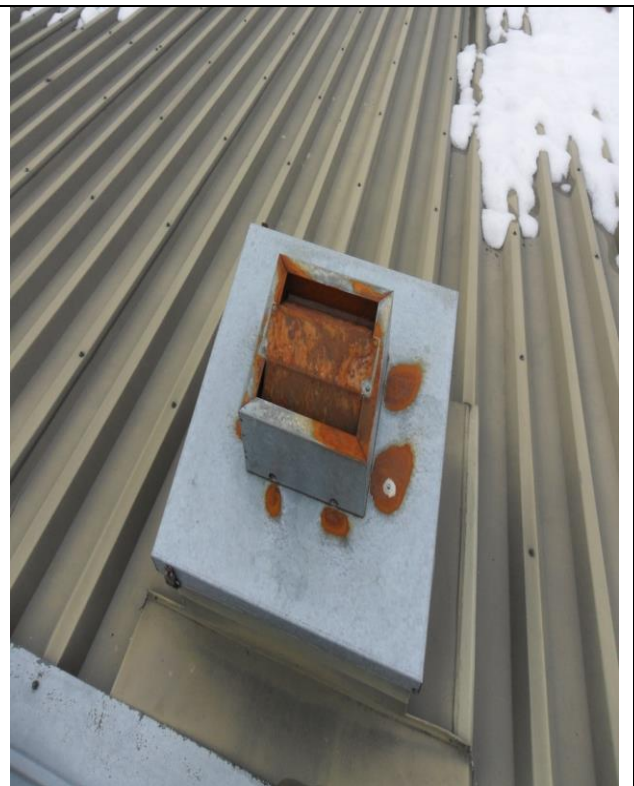
**Kuva 12, Ilmanvaihtokanavien piipunhattujen ruostuminen**

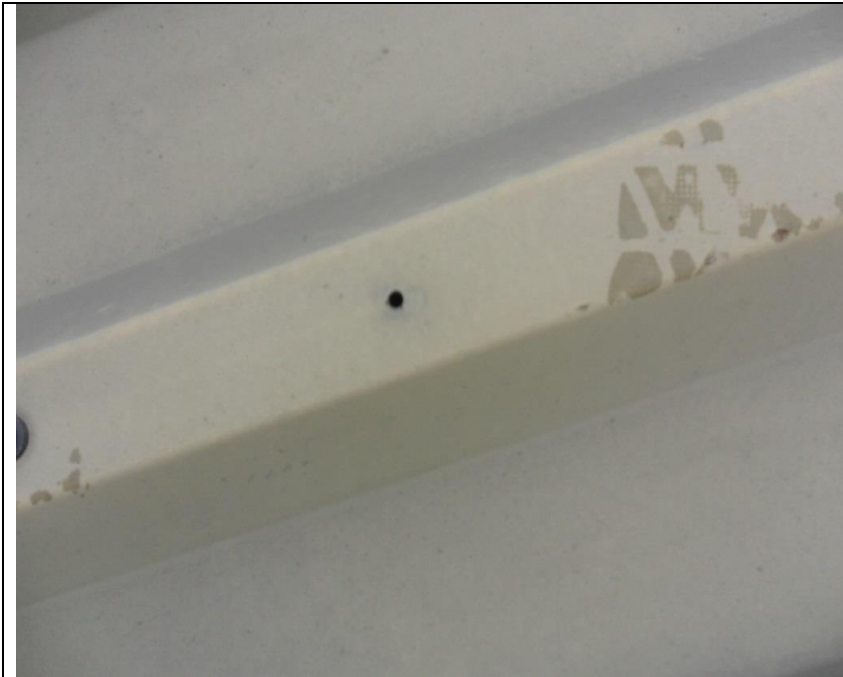
Katteessa oli ollut ennen vesikatenaulat. Talon omistaja oli kertonut, kuinka naulat olivat nousseet katteesta ja jopa irronneet kokonaan. Tämän jälkeen kate oli kiinnitetty uudelleen vesikateruuveilla. Kateruuvien kunto oli hyvä, kaikki oli paikoillaan ja kiinnitetty katetyypin mukaisesti oikein. Katteesta löytyi kuitenkin vanhoja katenaulanreikiä (Liite 3, kuva 13), joissa ei ollut ruuvia vaan katteessa oli reikä. Tämän vuoksi yläpohjaan oli muodostunut laho/kosteusvaurio.

Kuva 13, Kateruuvin irtoaminen -> reikä katteessa

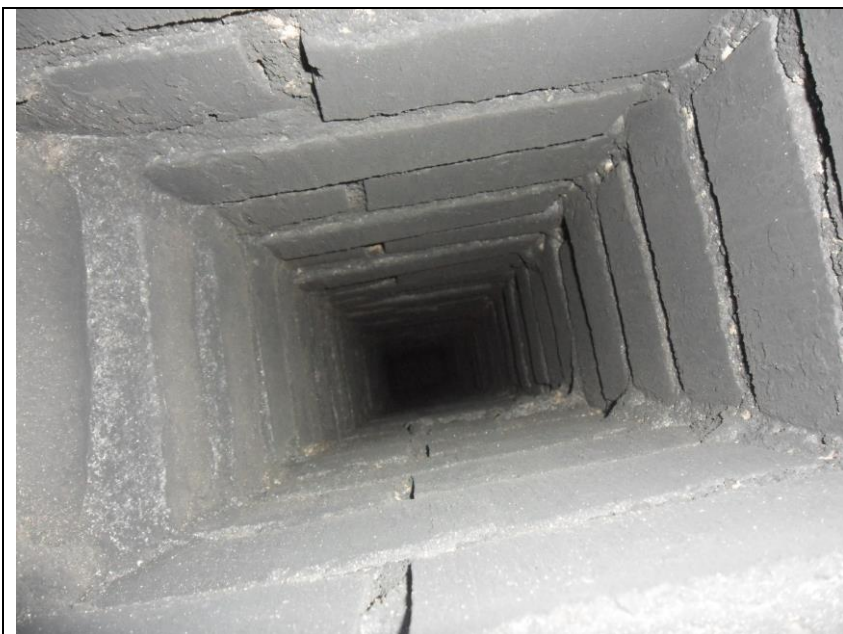
Kuva 14, Savuhormi 1

Hormin tarkastus suoritettiin ulkoapäin katolta. Hormi tarkastettiin silmämääräisesti taskulampun avulla. (Liite 2, kuva 14,15). Hormi oli nuohottu vähintään kaksi kertaa vuodessa. Hormissa ei havaittu vaurioita tai vikoja. Paloetäisyydet palavarakenteisiin seiniin oli noin 16-20 cm, joka on sääntöjen mukainen ja ei aiheuta toimenpiteitä. Sulkuluukun edessä olevan suojapellin pituus on 500 mm ja tyhjää tilaa edessä on 1500 mm, molemmat luvut ovat säännösten mukaiset.

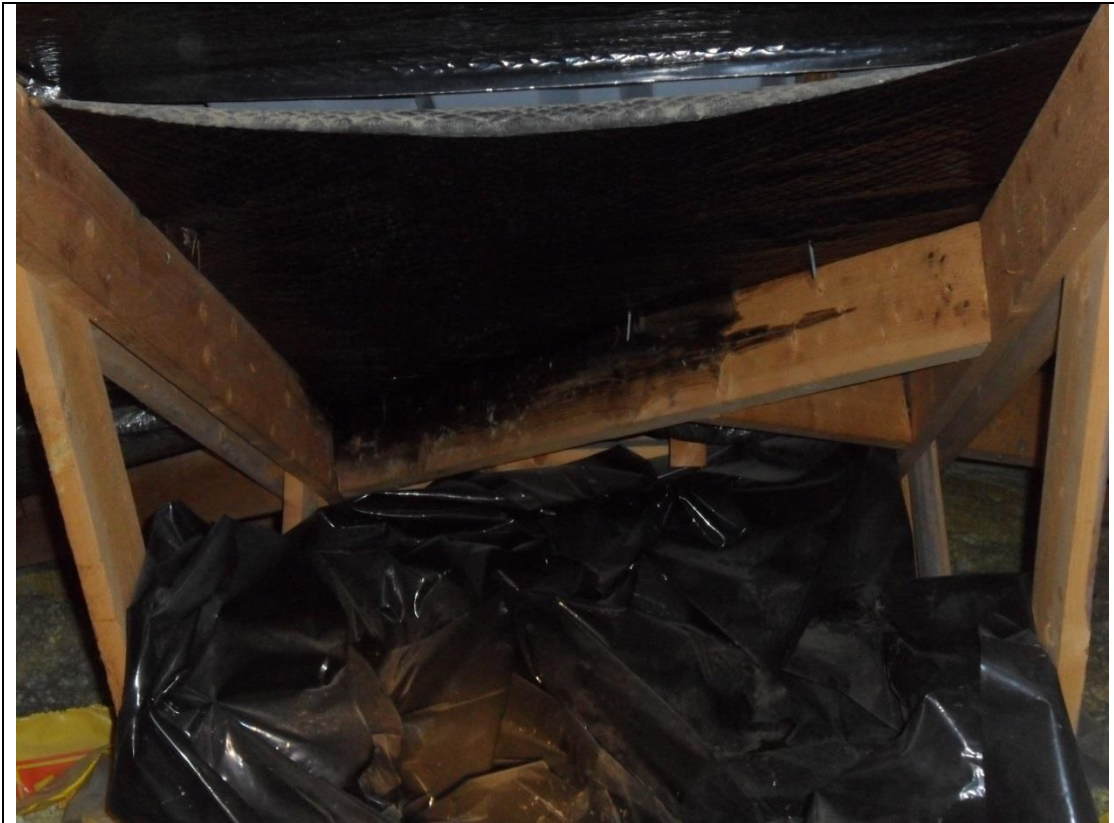
Ensimmäisenä tarkistettiin aluskatteen kunto, aluskate oli alkuperäinen ja se oli hyvässä kunnossa. Muutamia naulan tekemiä reikiä löytyi ja repeämiä, joiden takia oli mahdollista, että vettä pääsisi yläpohjaan. Aluskatteen asennus oli tehty hyvin, se ei ollut liian kireä eikä löysä. Aluskatteesta löytyi repeämä siinä kohdassa missä vesikatteessa oli havaittu reikä. Vesi oli päässyt reiästä yläpohjaan ja tehnyt kosteusvaurion alla olevalle puuristikolle ja aluslaudoitukselle (Liite 3, kuva 16).

Kattorakenteet olivat piirustusten mukaiset ja olivat hyvässä kunnossa. Kuten edellä mainittu, yhdessä kattotuolissa havaittiin lahovaurio vesikatteessa olleen reiän vuoksi, josta oli päässyt vettä yläpohjaan. Vuotoalueen aluslaudoituksenkin oli muodostunut kosteusvaurio. Tämä oli ainoa rakennevaurio, mikä löytyi kohteen yläpohjasta ja vaati korjausta. Lisätutkimuksilla pystytään tarkistamaan vaurion vakavuus ja korjaustarpeet.

Kuva 16, Kattotuolin kosteusvaurio ja aluskatteen repeily

Havainnot	<ul style="list-style-type: none">• Yläpohjan kunto talon iän perusteella oli kohtuullisen hyvä• Aluskatteessa repeämiä, korjattava• Aluskate haurastunut iän myötä• Ilmanvaihto hyvä• Katon vuotamisen takia kattotuolissa havaittu laho/kosteusvaurio, korjattava
Toimenpide suositukset	<ul style="list-style-type: none">• Aluskatteen uusiminen• Kosteusvaurioituneen kattotuolin korjaus/vaihtaminen (mikäli talon omistaja vaihtaa katepellit niin samalla kattotuolin korjaus ja uuden aluskatteen vaihto)• Katteen vuotokohdan tukkiminen ja korjaus

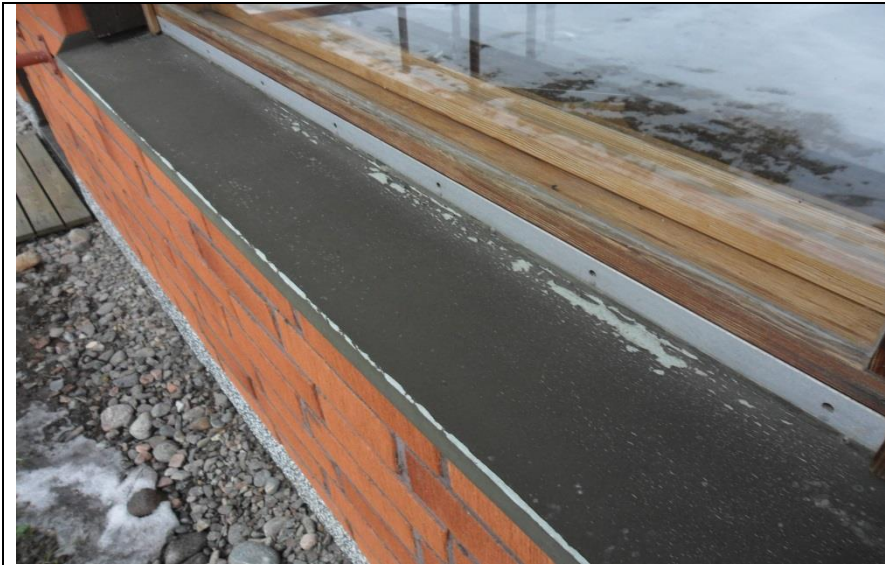
Ikkunoiden ja ulko-ovien karmien tarkastamisessa pääpaino oli kosteusvaurioiden etsimisessä. Melkein kaikkien ikkunoiden ulkokarmien maalipinta oli kulunut vähän ja ikkunan vesipeltien maalipinta oli hilseillyt (Liite 3, kuva 17,18). Kiinnitykset olivat hyvät ja karmit olivat hyvässä kunnossa ja kosteusvaurioita ei havaittu. Ulko-ovissa ei havaittu mitään vikaa. Tarkastettiin myös ovien ja ikkunoiden avautuminen, saranoiden löystyminen, karmien suoruus vesivaa’alla, karmien kiinnitys ja ulko-oven verhoilun kunto, näiltä osin ikkunat ja ulko-ovet olivat hyvässä kunnossa.

**Kuva 17, Ikkunan vesipeltien maalihilseily**

Havainnot	<ul style="list-style-type: none">• Rakennuksessa on alkuperäiset puukarmilliset, 3-lasiset ikkunat• Kaikissa ikkunoissa oli havaittavissa ulkopuolella maalin hilseilyä• Ikkunan vesipelleissä havaittu maalin hilseilyä• Ulko-ovissa pientä maalihilseilyä, muuten hyväkuntoiset
Toimenpide suositukset	<ul style="list-style-type: none">• Ikkunoiden ja ovien puukarmien maalaus/uusiminen• Ikkunan vesipeltien maalaus• Ulko-ovien maalaus

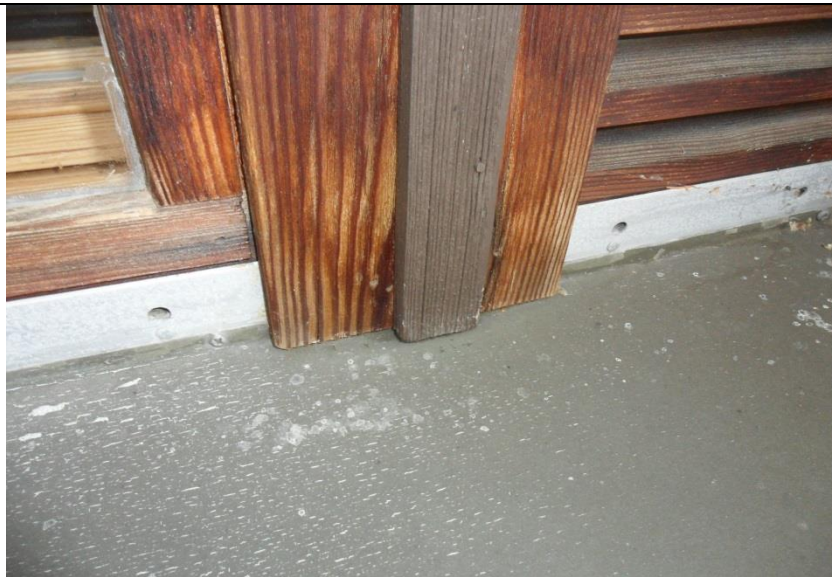
**Kuva 18, Ikkunoiden puukarmien kuluminen**

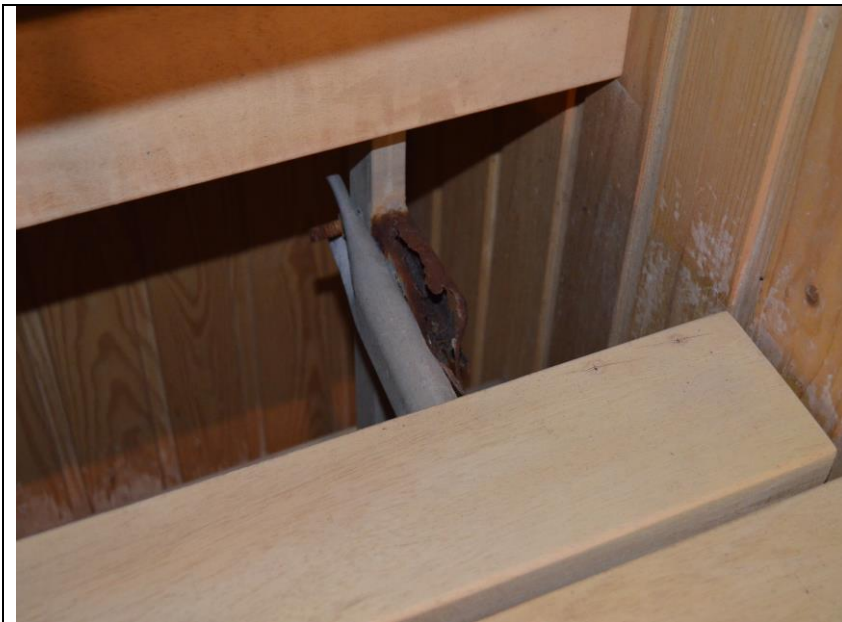
Kuva 19, Saunanlauteiden alumiinirungon ruostuminen ja katkeaminen

Kosteuden mittaus rakenteen sisältä (Tarvittaessa)	<ul style="list-style-type: none"> Rakenteita rikkomatta ei voitu tarkistaa
Muut havainnot	<ul style="list-style-type: none"> Saunan lauteiden metallirungon ruostuminen ja katkeaminen, korjattava välittömästi Kiukaan suojakaiteet puuttuvat Saunan laatoitukset ovat irronneet seinissä, korjattava Kopotarkastuksessa havaittu vika laattojen kiinnityksessä, korjattava
Toimenpidesuositus	<ul style="list-style-type: none"> Seinien pintakaakelien korjaus Saunanlauteidenrunkon korjaus

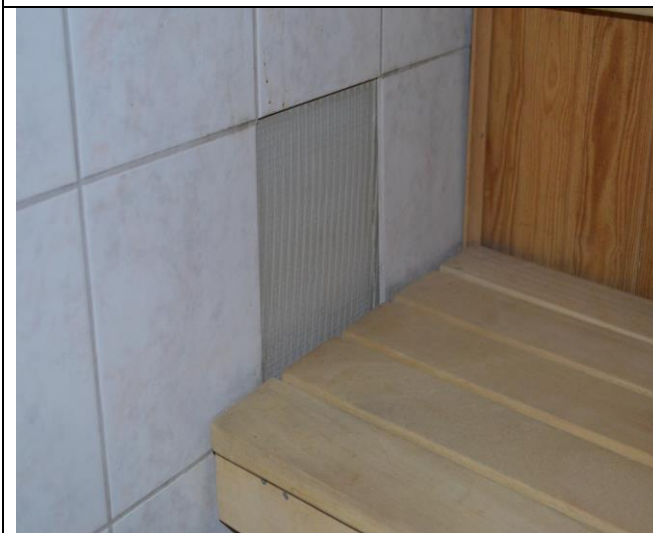
Kuva 20, Laattojen irtoaminen

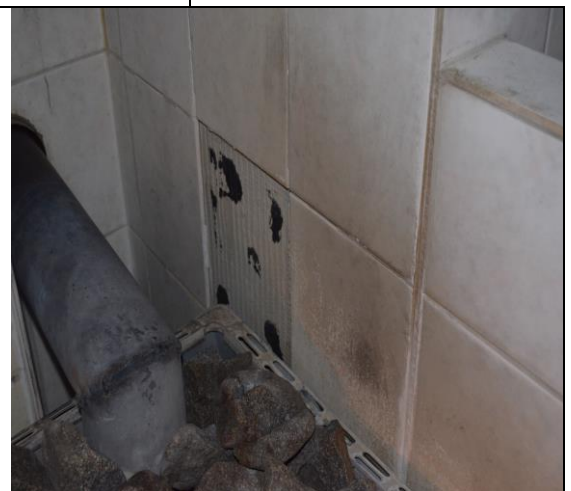
Kuva 21, Laattojen irtoaminen

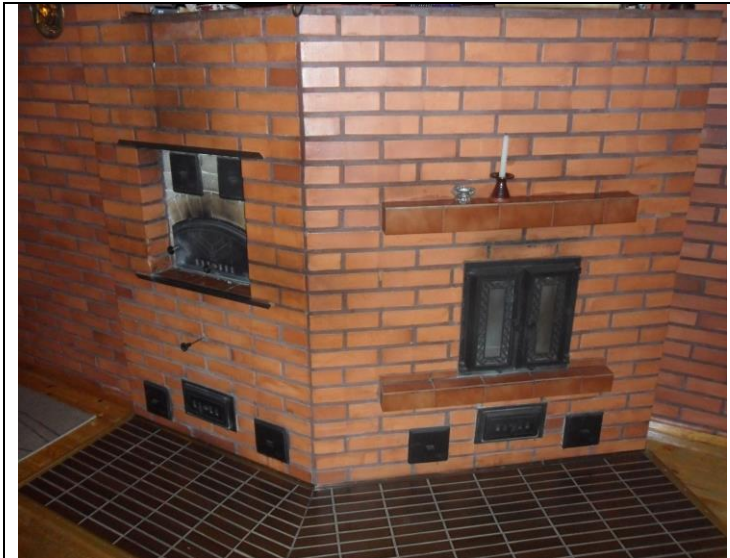
Kuva 22, Leivinuuni/takka

Kohteessa oli tulisijana takka ja leivinuuni (Liite 3, kuva 22). Molempia tulisijoja oli käytetty edellisenä päivänä. Ensimmäiseksi tarkastettiin ulkoiset vauriot, kuten halkeamat, rapautumat tai tiilien irtoamiset. Mitään ulkoisia vaurioita ei löytynyt tulisijan sivuilta eikä yläpinnasta. Takkaa ja leivinuunia käytettiin omistajan kertoman mukaan runsaasti, varsinkin talvisaikaan. Talon lämmitys tapahtui pitkälti puulämmitteisenä.

Molempien uunien tulipesistä havaittiin murtumia ja rapautumista. Eritoten leivinuunin tulipesän takaseinä oli murtunut. Takan sivuseinissä todettiin murtumia. Joitakin vaurioita oli kunnostettu kesäkuussa 2014, jolloin takan tulipesästä oli irronnut tulitiiliä. Löydetyt vauriot tulee korjata tulevaisuudessa. Suositeltava aika yleensä on kesäkauden alussa, jolloin tulisijojen käyttö on vähäistä.

Havainnot	<ul style="list-style-type: none"> • Pintamateriaalit ikääntyneet, lattian lakkapinta hilseilee vähän makuuhuoneessa 1 ja 3 • MH 2 ja 3 remontoitu vuonna 2001 • makuuhuoneissa ja olohuoneessa kattolämmitys • Painovoimainen ilmanvaihto kaikissa huoneissa • Olohuoneessa pintamateriaalit ikääntyneet • Takkaa ja leivinuunia lämmitetty päivittäin talvisaikaan
Toimenpidesuosituks	<ul style="list-style-type: none"> • MH1 seiniä ja katto pinnoitteiden purku ja lämpövuotojen tutkiminen ja korjaus • Ilmanvaihdon uusiminen kaikkiin huoneisiin • Olohuoneen lattian pinnoitemateriaalin uusiminen • Takka/uunin ja hormin kunto selvitettävä
